TREBALL DE FINAL DE GRAU

ESTUDI HISTÒRICO- CONSTRUCTIU DE L'ESGLÉSIA D'EL TORMILLO (OSCA)

MIQUEL PUÉRTOLAS TRALLERO

GRAU EN ARQUITECTURA TÈCNICA

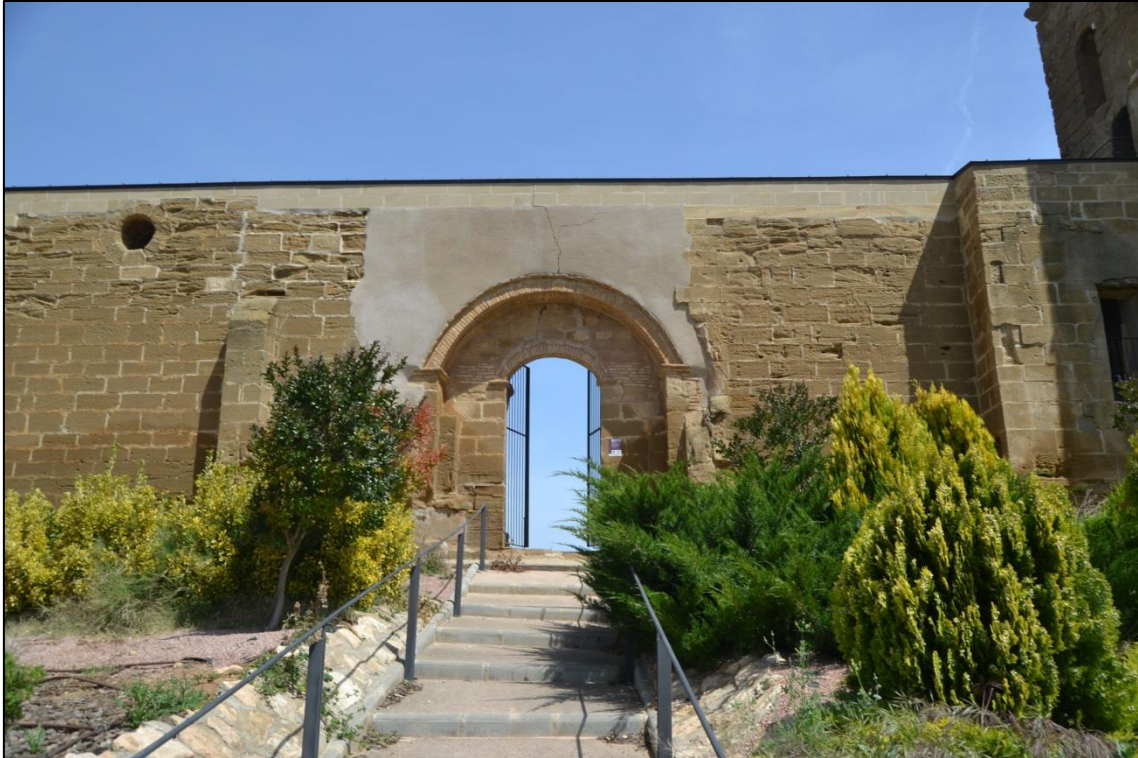
Imatge de l'estat actual del mur que queda dempeus de l'edifici Oest

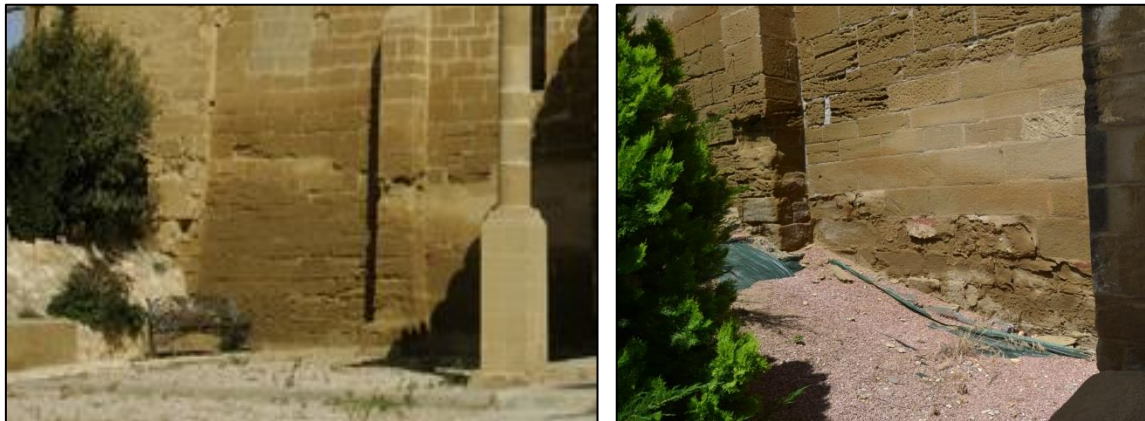
Tot i que la major part del mur es troba en bon estat, en la part baixa s'aprecien carreus afectats i bastant degradats per la humitat del terreny. Si comparem aquestes dues fotografies de l'estat actual i l'estat de l'església abans del 2010 i, per tant abans de les obres de condicionament de la plaça, en que es va plantar vegetació a prop de la façana, s'observa que la façana ja presentava problemes d'humitat en la part baixa del mur, per la qual cosa, el sistema de reg dels arbres no n'és la causa, sinó que es tracta d'humitats del terreny que ascendeixen per capil·laritat. Tot i que la nova vegetació no és l'origen de les afeccions del mur, si que poden haver influït de manera negativa en el desgast progressiu dels carreus en els darrers anys.

Comparativa del mateix tram de mur en que s'aprecia que la degradació dels carreus de pedra ja era evident abans del 2010 (fotografia de l'esquerra)

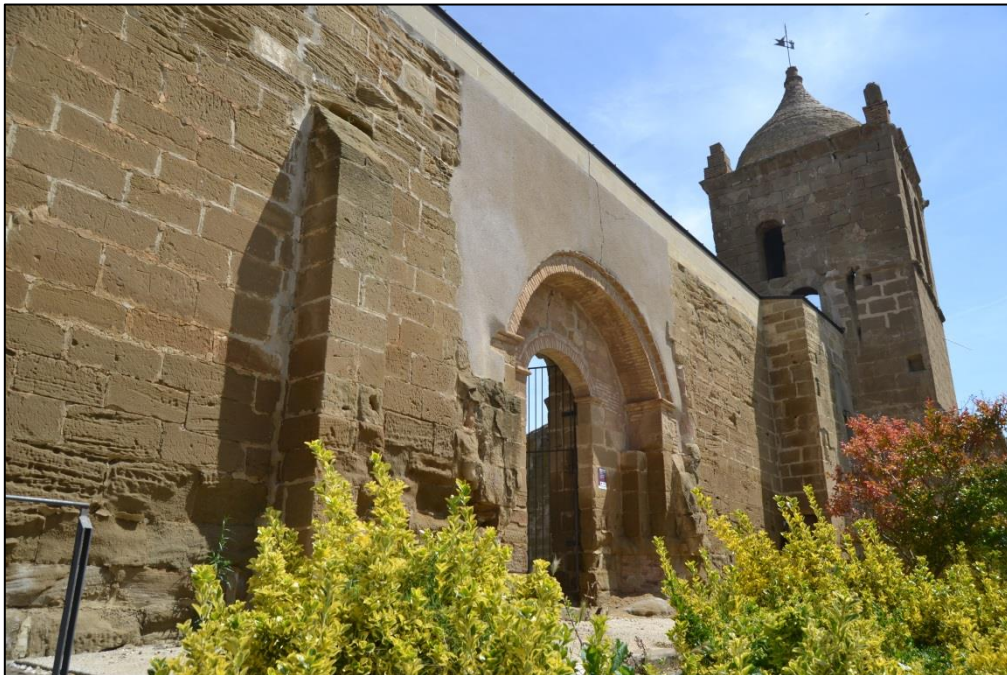
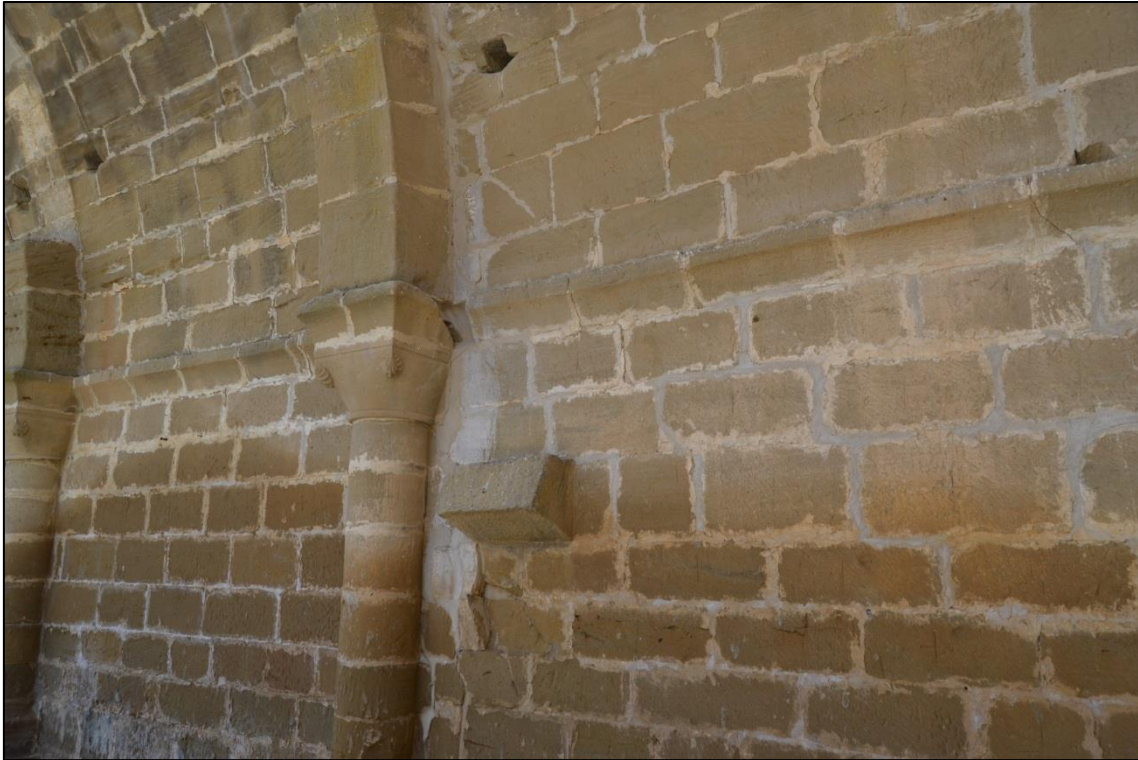
Imatges de l'extradós i l'intradós del mur, en que, gràcies a l'esquerda vertical, es demostra l'alineació entre la pilastra semicircular i el contrafort exterior.

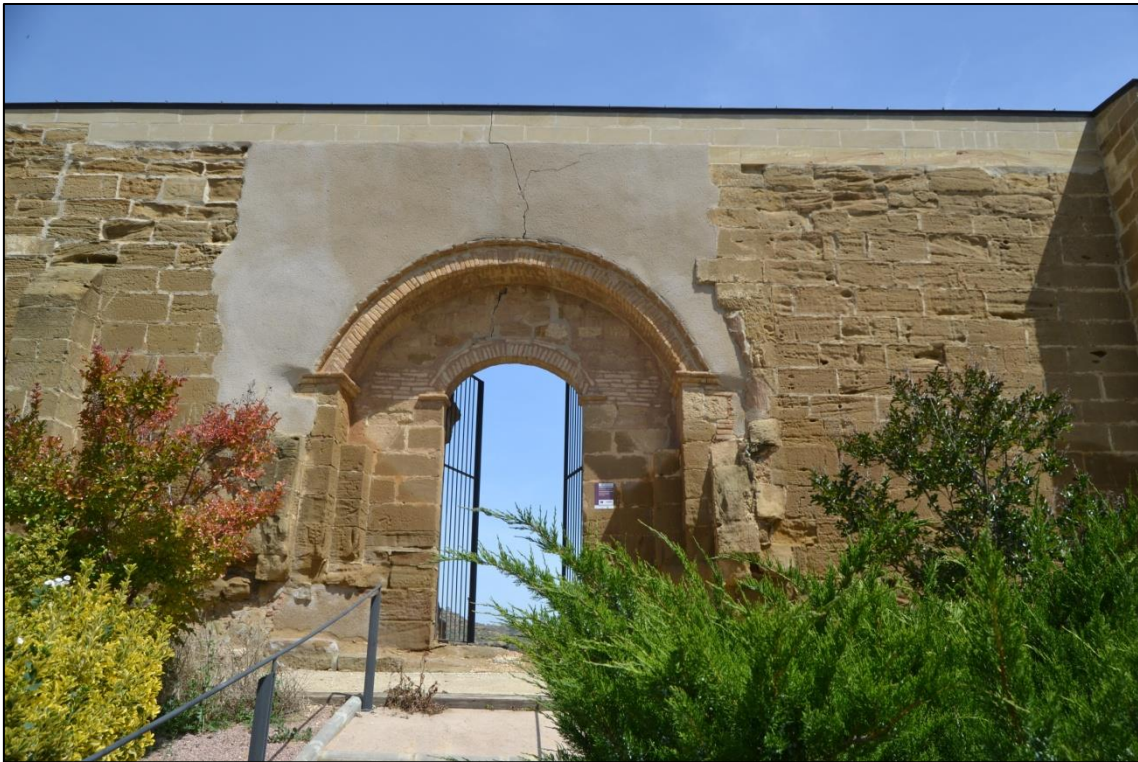
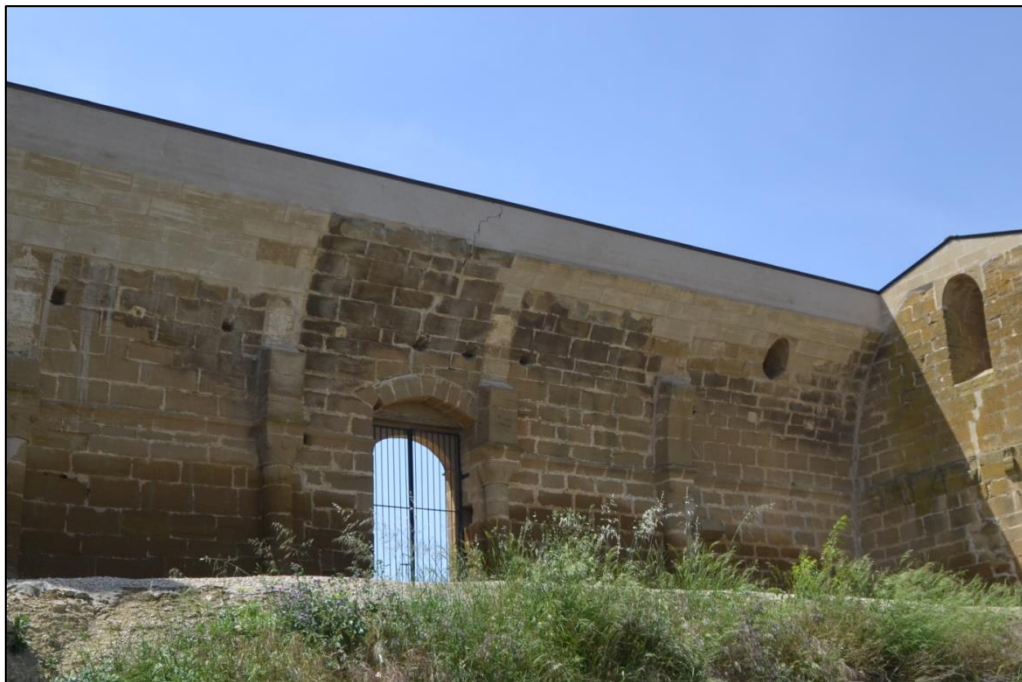
Imatges on s'aprecia l'esquerda apareguda en el mur sud i el propi cercol per les dues cares del mur.

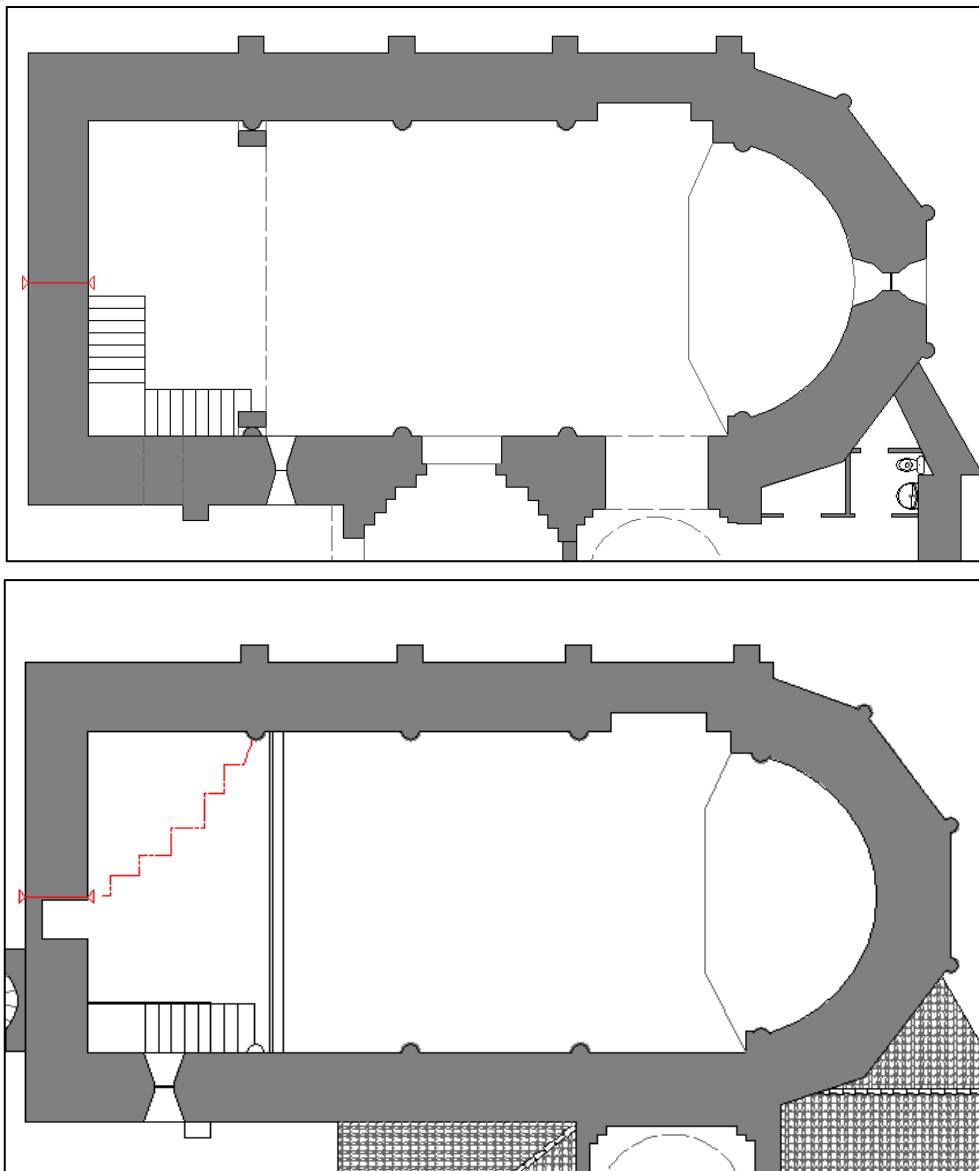
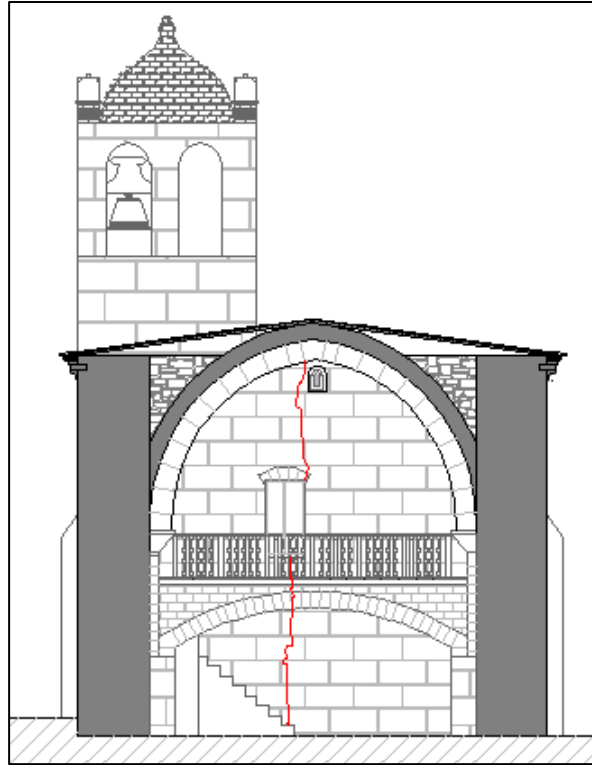
Localització de l'esquerda sobre plànol en planta i secció. En la figura del centre, corresponent a la planta a nivell del cor, està representada la projecció de la reproducció de l'esquerda sobre la volta de l'església.

L'esquerda del mur oest es desenvolupa, verticalment, al llarg de tot el parament. Té un llavi de fissura constant en tot el seu recorregut, i com s'aprecia en la fotografia, té un recorregut totalment vertical.

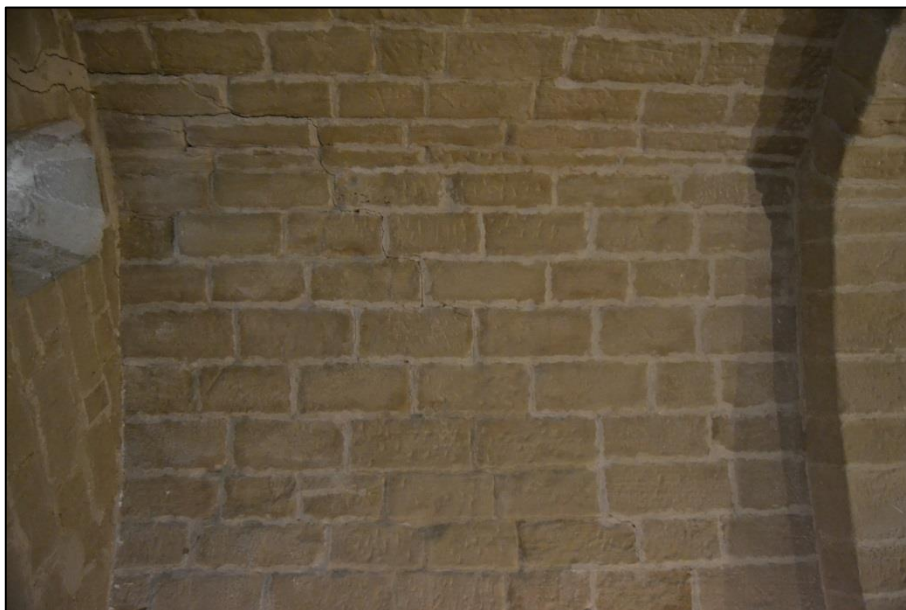
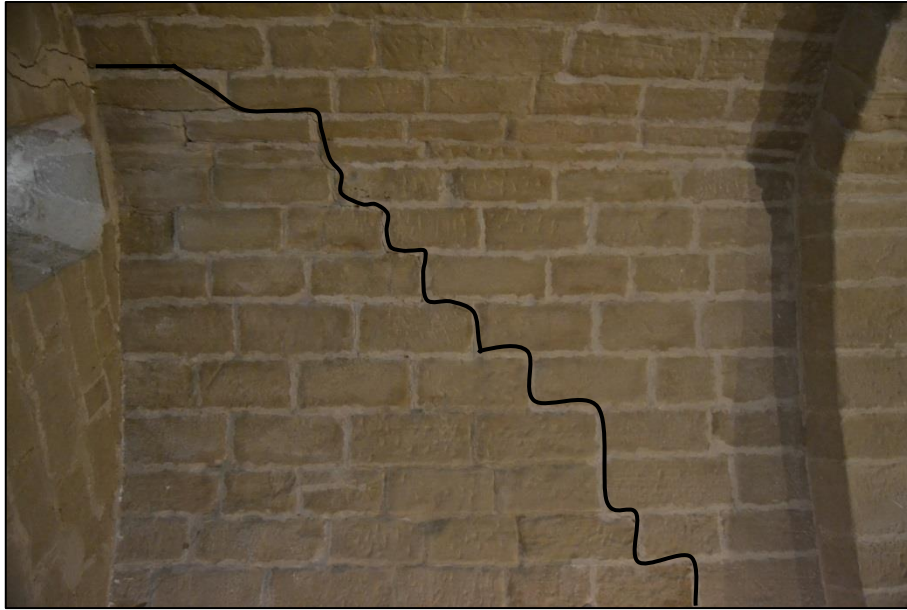
Imatge on es mostra el recorregut de l'esquerda en la volta, que va distribuint l'esquerda fins l'encontre amb l'arc

Per tal d'analitzar l'etiologia de l'esquerda, la primera hipòtesi plantejada va ser un assentament diferencial del terreny. A priori, i com a primera idea, podia tenir un raonament explicable, i no resultaria estrany, ja que l'edifici Oest va caure, precisament per problemes en el terreny sobre el qual es recolzava. No obstant, hi havia imprecisions amb aquest primer diagnòstic, i és que el llavi de fissura és pràcticament constant en tot el seu recorregut; Si és tractés d'un assentament en el nivell dels fonaments, l'esquerda seria més estreta en el nivell baix i s'aniria eixamplant a mesura que s'arriba a la part superior, indicant d'aquesta manera un gir en el pla del mur. A més, un assentament del terreny també hauria provocat, amb tota seguretat, una esquerda paral·lela a l'eix de la volta, i no s'ha donat en aquest cas.

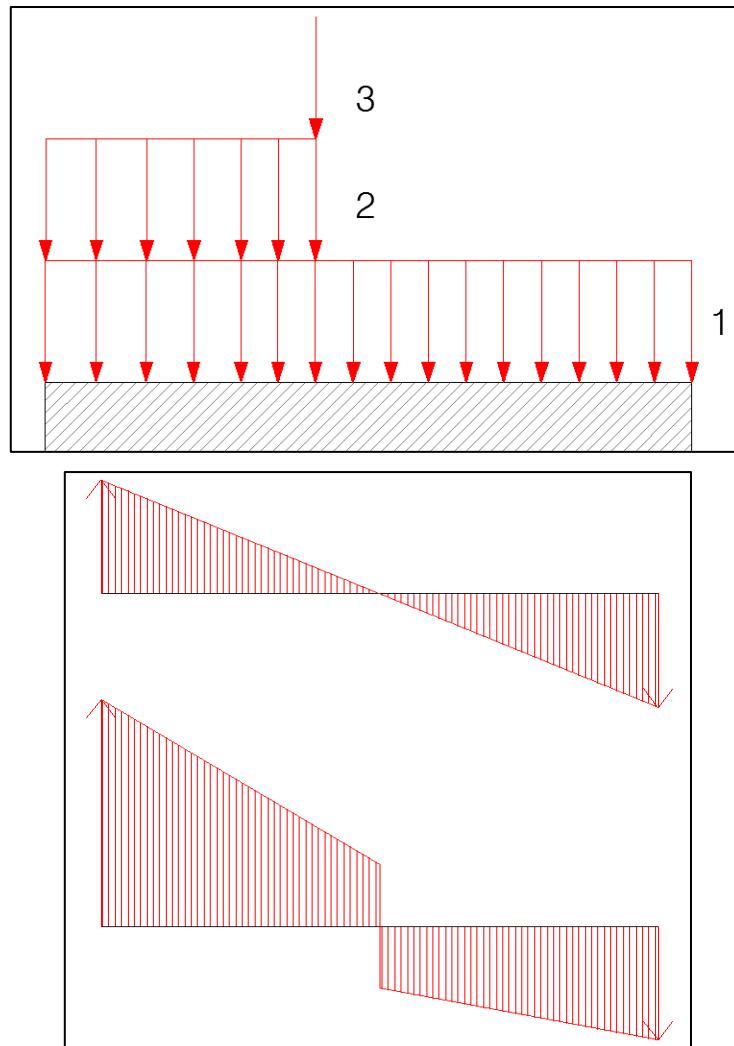
En aquest gràfic s'aprecia, sense necessitat de fer càlculs, la distribució de càrregues que pateix el mur. La càrrega repartida 1 correspon al pes del propi mur, el de la volta i la coberta. Configura una càrrega repartida uniformement en tota l'amplada del mur. La càrrega repartida 2 correspon al pes del mur oest del campanar. Configura una càrrega repartida uniformement en tota l'amplada del pany del campanar. La càrrega puntual 3 correspon a la projecció, en aquest pla, de la càrrega repartida corresponent al mur nord del campanar. A sota, la diferència en forma del diagrama d'esforços tallants que assolix el mur. En primer lloc quan només hi actua el seu propi pes, la volta i la coberta (càrrega 1) i en segon lloc quan s'afegeixen les càrregues del campanar (càrregues 2 i 3)

Degut a aquesta diferència pressions que experimenta en un punt concret, el mur falla i es produeix l'esquerda pel punt feble més proper: la petita obertura de la part superior del mur.

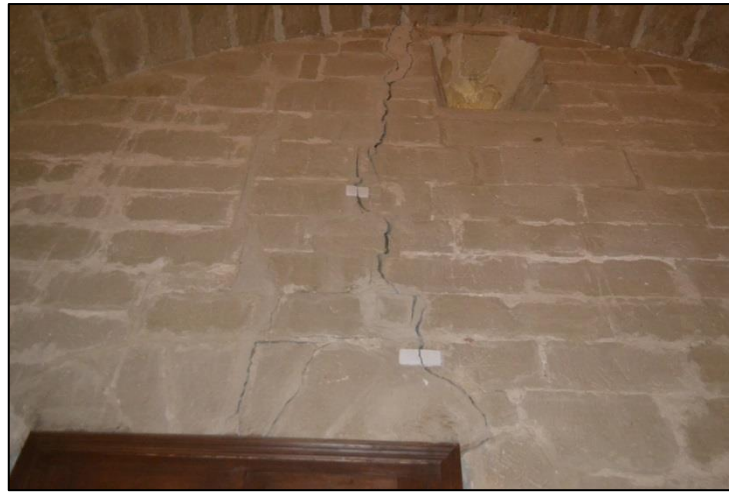
Fotografia del tram superior del mur, on s'aprecia la reparació realitzada i que no va ser suficient.
